## **ACCIONES SUSTENTABLES PARA EDIFICIOS EDUCATIVOS EXISTENTES ESTUDIO DE CASO DE EDIFICIO DE GOBIERNO Y EDIFICIO DE DISEÑO DE LA FACULTAD DE ARTE DE LA UNCUIYO**

**Natalia Dengra<sup>1</sup>, Emilio Piñeiro<sup>2</sup>, Julia Prieto<sup>1</sup>**

Facultad de Arquitectura, Urbanismo y Diseño - Universidad de Mendoza.

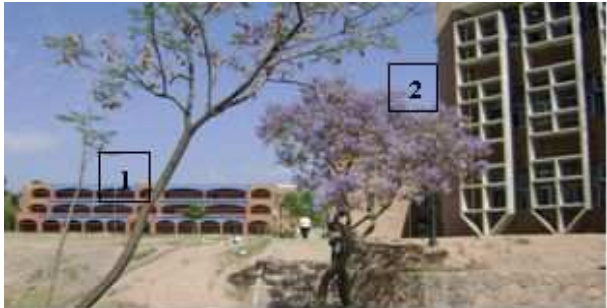
Figura 4: vista de los edificios intervenidos. [1] Edificio de Gobierno: Inaugurado en 1989. [2] Edificio de Docencia: Inaugurado en 2001.

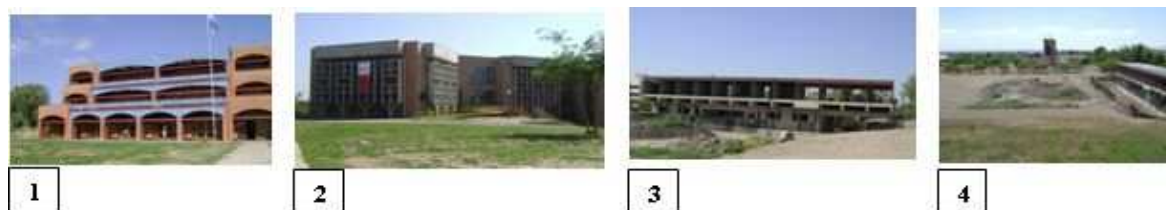
Las características que fundamentan su elección como caso de estudio son: que ambos poseen necesidades y falencias (1 y 2), poseen un uso similar y se encuentran próximos, conectados por un espacio exterior (4). Por otra parte, en el terreno que comparten ambos edificios, actualmente se está construyendo el edificio de la Facultad de Música, el cual es un proyecto concebido con diseño bioclimático (3). (Figura 5).

Figura 5: fotos de las unidades de análisis enumeradas. (1) Edificio de Gobierno, (2) Edificio de Docencia, (3) Edificio Facultad de Música, (4) Espacio exterior que comparten los tres edificios pertenecientes a la Facultad de Arte.

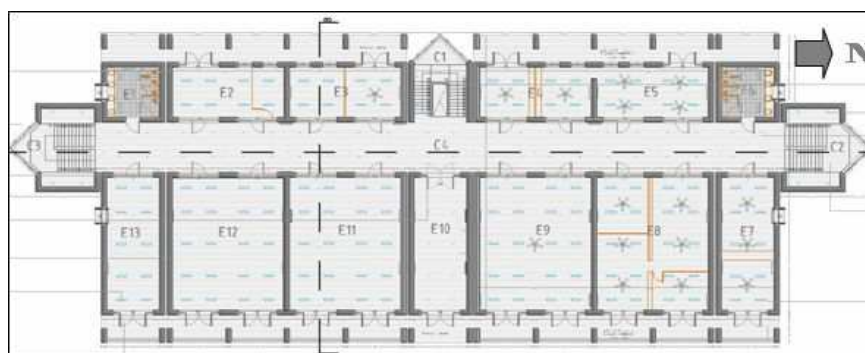
Figura 6: planta baja del edificio de gobierno. El esquema de planta se repite en 1° y 2° piso.

E1: sanitarios, E2: aula fotografía, E3: oficina, E4: oficina, E5: oficina, E6: sanitarios, E7: oficina, E8: oficina, E9: aula común, E10: hall de acceso, E11: aula teatro, E12: aula danza, E13: aula común, C1: escalera, C2: escalera, C3: escalera, C4: corredor central.

Esta etapa constituye un acercamiento a la realidad del edificio a analizar. En este caso, el edificio se encuentra orientado en su fachada principal este – oeste. Es una planta regular con espacios conectados por una circulación principal central, y posee tres núcleos de circulación verticales. Cuenta con 3 niveles (planta baja, primer y segundo piso). (Figura 6)

La característica fundamental de este edificio es que presenta doble uso. Funciones muy diferentes como oficinas de administración y aulas de teatro y danza están contenidas en un mismo tipo de local (porque algunos locales proyectados originalmente como aulas se han destinado a oficinas); generando una interacción que impacta a las personas que trabajan en actividades administrativas. (Figura 6) (Tablas 4, 5 y 6).

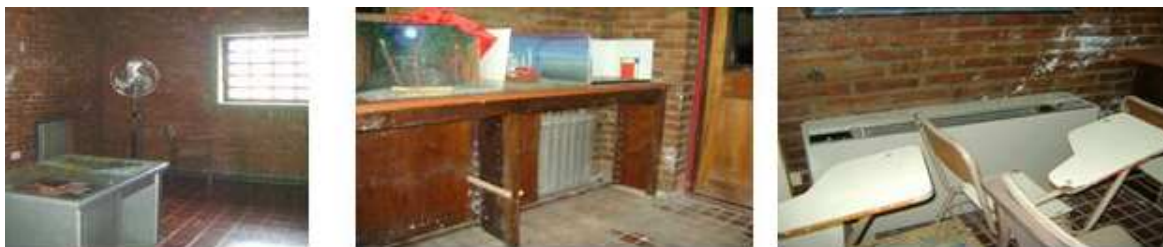
En cuanto a mantenimiento y respuesta tecnológica a exigencias de acondicionamiento térmico, las falencias que se notaron en este primer acercamiento tienen que ver con un estado avanzado de deterioro de las instalaciones de calefacción. No cuenta con instalaciones para refrigeración excepto en determinados espacios aislados. Esto ha generado que se coloquen aparatos individuales (como estufas eléctricas o ventiladores de pie) según las necesidades de los usuarios, sin ningún tipo de control de consumos y calidad de los mismos. (Figura 7). (Tablas 4, 5 y 6).

Figura 7: Fotografías tomadas durante la etapa de relevamiento en las que se puede observar el estado de las instalaciones.

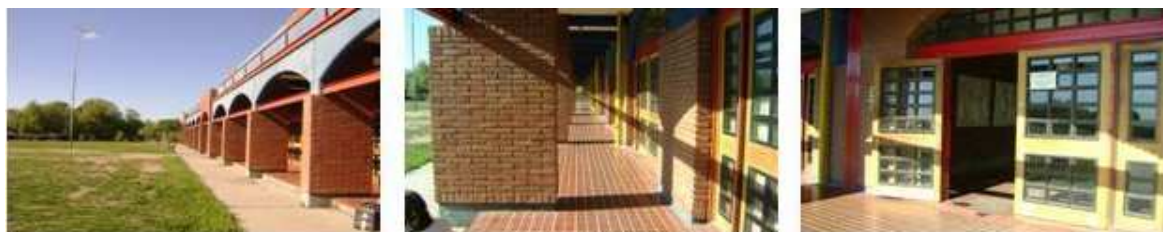
Por otra parte, el edificio recibe una excesiva insolación, principalmente en su fachada este, donde posee ventanas de grandes dimensiones, y sobre esta fachada se sitúan las aulas (Figura 6). No cuenta con elementos que protejan de la radiación solar, como parasoles verticales o forestación. Además, los muros de hormigón y ladrillo macizo, de alta inercia térmica, sumado a las actividades que se realizan en aulas como danza y teatro, provocan un aumento de las cargas térmicas y en consecuencia el confort higrotérmico se ve afectado. (Figura 8). El diseño de las carpinterías (pocas aberturas para ingreso de aire) y la configuración arquitectónica del edificio (aulas con sólo una orientación) tampoco favorece la ventilación cruzada, lo que podría contribuir a disipar las elevadas cargas térmicas.

Figura 8: Imágenes tomadas durante esta etapa, que ejemplifican las deficiencias antes mencionadas: la galería orientada al este con ingreso de radiación solar directa (fotografía tomada el 13 de enero de 2009 a las 9.23 hs.) y la tipología de carpinterías.

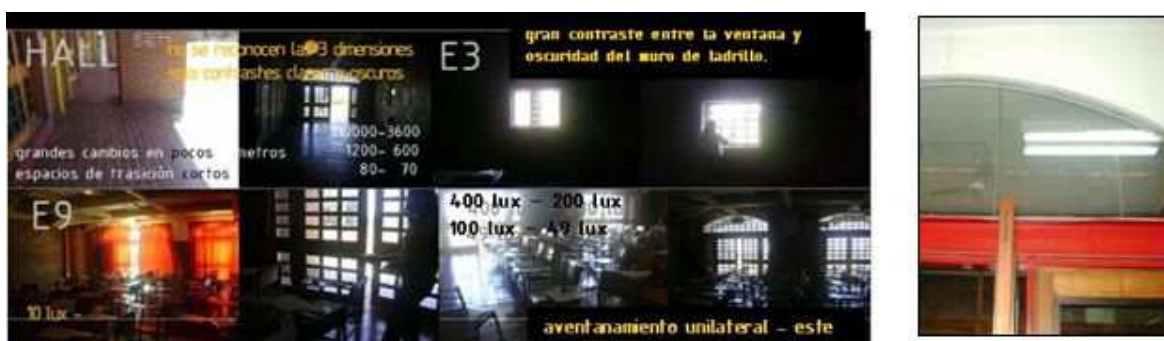
Otra de las falencias a la vista en esta etapa, fue el bajo nivel de iluminación natural, en un (80%) de los espacios que componen el edificio. Se realizaron mediciones in situ con luxómetro. Se detectaron grandes contrastes de iluminancia en las circulaciones que conectan con el exterior, pasando de valores de 11.000 lux en el exterior a 80 lux en el interior, en trayectos de 10 metros, lo que genera dificultades de adaptación de la vista a cambios tan bruscos de dichos niveles. Además, tanto en aulas como oficinas los niveles medidos fueron de entre 400 y 200 lux, menores a los mínimos necesarios para estos tipos de espacios. Conjuntamente, se determinó que, el diseño de carpinterías (vidrio repartido de pequeñas dimensiones y marcos de espesor considerable, de color negro) y la materialidad de los espacios interiores (ladrillo visto de color oscuro), afectaba de manera negativa la iluminación generando grandes contrastes, bajos niveles de reflectancia y mayores consumos de energía eléctrica, ya que se debe emplear iluminación artificial durante todo el día. (Figura 9). En cuanto a la iluminación artificial, el edificio cuenta con aparatos ineficientes (tubos T8), que consumen más cantidad de energía que otros disponibles en el mercado y éstos tampoco alcanzan a cumplir con los niveles de iluminación necesarios. (Tablas 4, 5 y 6).

Figura 9: Resumen de los valores arrojados por la medición in situ, con luxómetro. Imágenes tomadas durante la medición. Diagnóstico

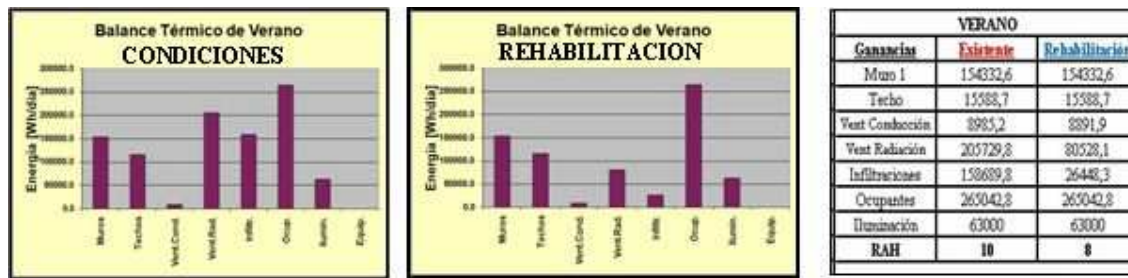
Se redujeron las ganancias por infiltración y ventilación (Figura 12), gracias a la propuesta de modificación de las carpinterías existentes. El resto de variables que tienen que ver con la envolvente no se modificaron, ya que como se dijo anteriormente no fueron intervenidas. Lo mismo sucede con la variable ocupantes, que en este caso es muy difícil de ser intervenida.

Figura 12: grafico comparativo del balance térmico del edificio en condiciones reales y después de aplicársele las estrategias planteadas.

El resultado más significativo para verano, fue la reducción en un 40.04% de las ganancias externas.

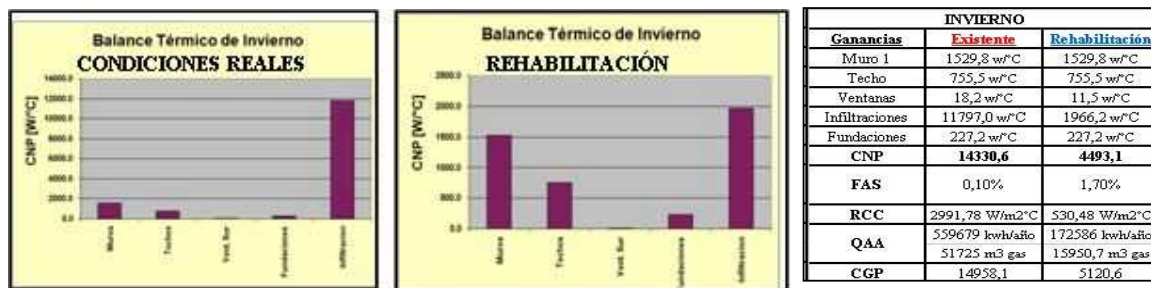
Los resultados son más significativos luego de las mejoras. También, la propuesta de mejora de carpinterías contribuyó a la reducción de intercambios de calor por infiltración. El FAS (Fracción de ahorro solar), que es el porcentaje de la energía necesaria para calefaccionar el edificio que será cubierto con la energía solar, a través de acondicionamiento pasivo pasó de un 0.10% en la situación real a 1.70 % luego de las mejoras de carpintería.

El Coeficiente Global de Pérdidas CGP y el factor G hacen mención a las pérdidas totales del edificio y a su relación al volumen y su determinación sirve para comparar con los valores indicados en la Norma IRAM 11604, la cual tabula los valores de G mínimos aceptables en función del volumen edilicio y los grados-día de calefacción. En este caso, los valores obtenidos fueron: para la situación real, 14958,6 pasando a 5120,6 con la aplicación de estrategias de rehabilitación. (Figura 13).

Figura 13: grafico comparativo del balance térmico del edificio en condiciones reales y después de aplicársele las estrategias planteadas.

Para invierno, se logra un ahorro estimado del 69.17% en energía auxiliar para calefacción gracias al aprovechamiento de la energía solar disponible y a las mejoras en las carpinterías. Además la reducción de las pérdidas de calor, en un 65.76%, gracias al control de las infiltraciones. (Figura 14).
